**FICHA DE INVENTARIO DE BIENES CULTURALES INMUEBLES**

USO EXCLUSIVO DEL MINISTERIO DE CULTURA  
Código Nacional:**INMUEBLE N° 13****Hoja 1**

7. OBSERVACIONES		8. RESPONSABLE DEL INVENTARIO		
		8.1. Entidad: Semilleros de investigación U.G.C		
		8.2. Diligenció: Luis Guillermo Toro - Andrés Mauricio Reina - Jorge Armando Giraldo.		fecha: marzo 2008

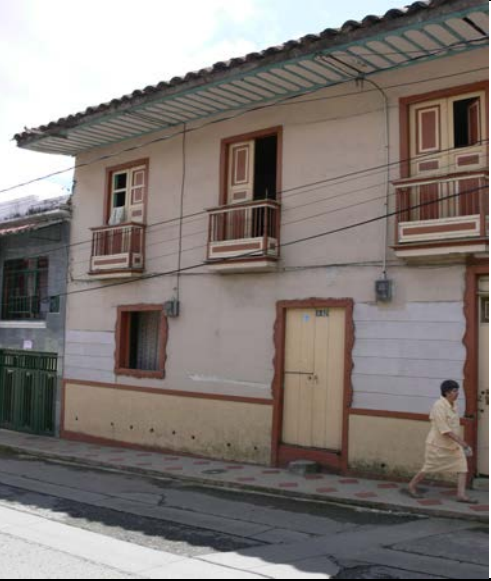
Localizada sobre la carrera 15 # 03 - 50 se encuentra una vivienda emplazada en un área total de 356,04 m2, con un área construida de 101,0195 m2 y una altura máxima de 85,52 m2. Su uso es habitacional, su estructura es totalmente en madera tanto en columnas como en vigas y viguetas; la cubierta viene en teja de barro, las habitaciones se comunican por un eje tipo galería, las paredes de las habitaciones se encuentran forradas en pino y obedecen a un bahareque encementado que se conserva desde su construcción. Los pisos y cielorrasos son en madera al igual que su escalera. Presenta una adición en el primer piso de una cocina y una habitación; su tipología es en "L", se conserva original y se encuentra un gran solar y un patio. Las carteras de sus ventanas y puerta de acceso pertenecen a un tipo único de decoración encontrado en el Municipio el cual se conserva original en su totalidad.

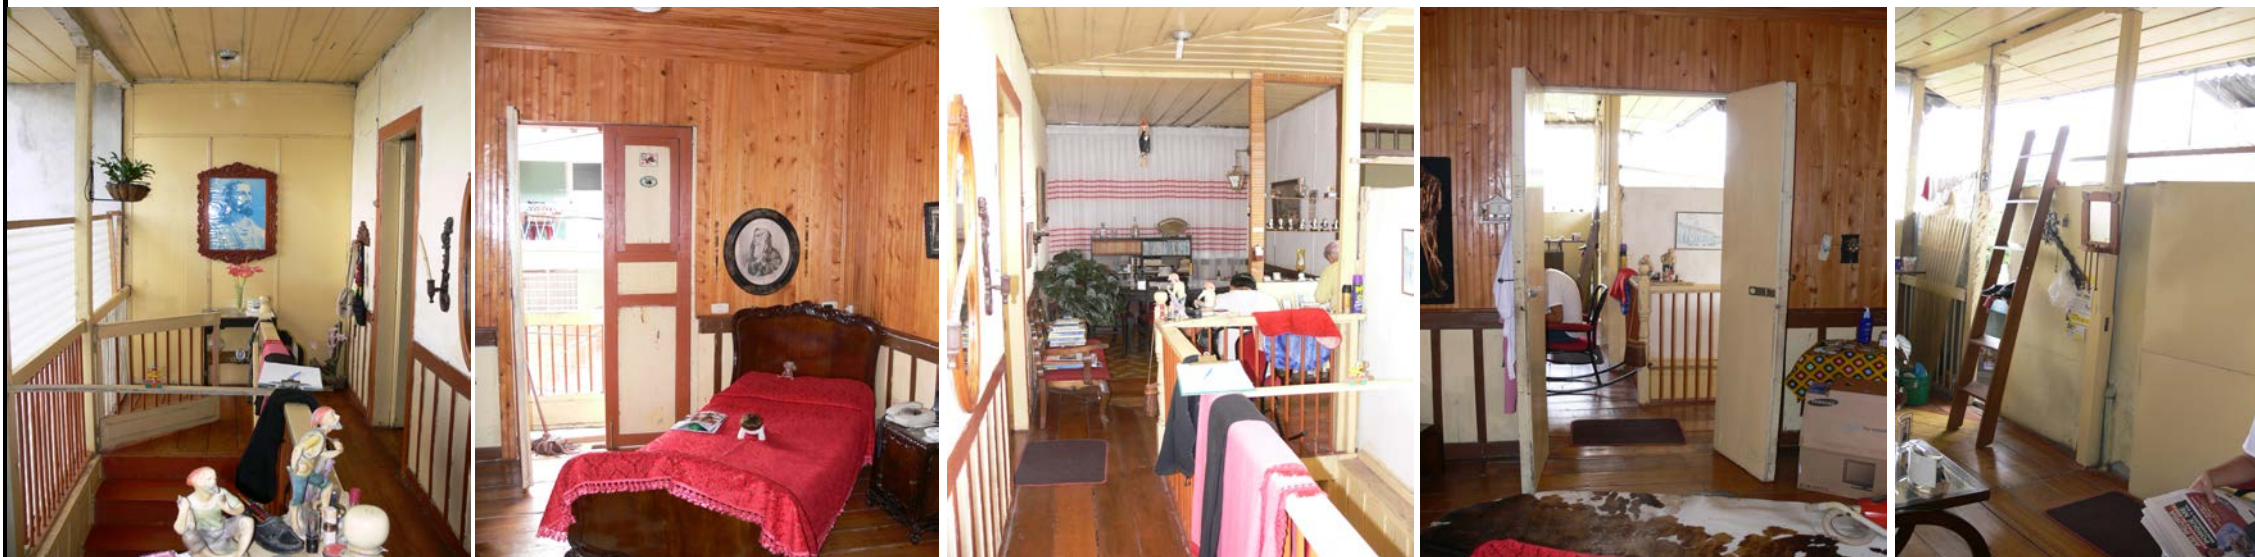
### 11. FOTOGRAFÍAS DE DETALLES Y/O CONTEXTO

**Constitución del bien (materiales y técnica constructiva):** Las maderas utilizadas en esta edificación se encuentran ubicadas en el entrepiso, vigas, columnas y cubierta; los muros en bahareque de tierra son su principal fundamento, su cubierta posee teja de barro; el patio central no ha sufrido cambios.

**Estado de conservación:** En este inmueble se han hecho labores de mejoramiento por parte de su propietario. La edificación no presenta deterioro por el uso adecuado que se ha brindado a esta vivienda, pues presenta señales de un mantenimiento preventivo. Cabe resaltar que sus materiales son los originales, sus puertaventanas, escaleras, cielorrasos y pisos.
